REABILITAÇÃO DAS FACHADAS DO EDIFÍCIO DO ANTIGO MATADOURO MUNICIPAL DE VIANA DO CASTELO: ESTUDO DO REBOCO

Mestrado em

Engenharia Civil e do Ambiente

Fevereiro de 2017

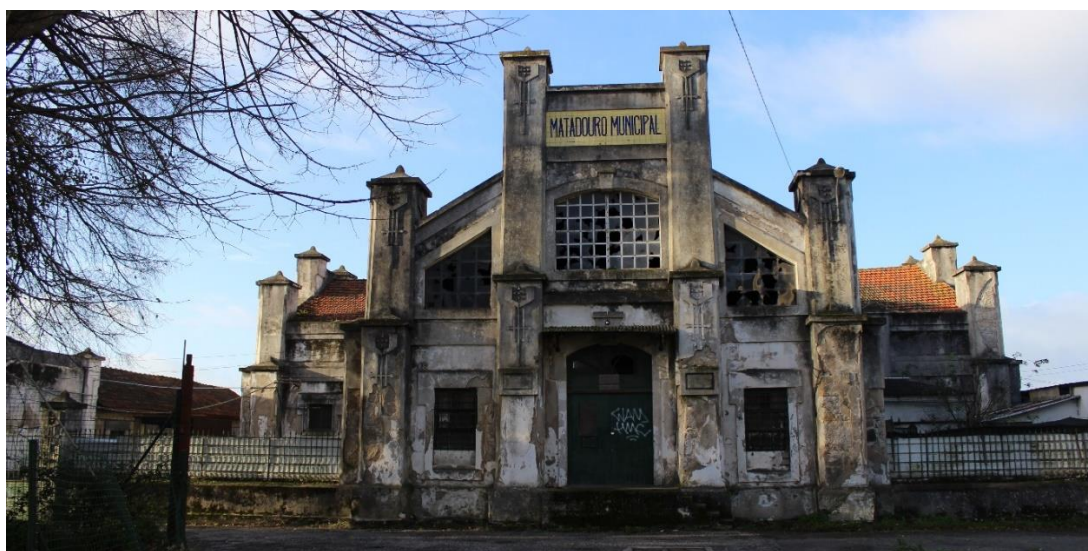
Figura 3 - Fachada Principal do Matadouro Municipal

Destaca-se, no entanto, o seu elevado valor patrimonial, bem patente na seguinte afirmação: *“Na frontaria continua a ostentar elementos decorativos únicos e frugais nas salientes colunas, onde assenta grande parte do peso da elevada cobertura. A encimar o vitral central exhibe intacto o majestático painel de azulejos, de fundo amarelo no qual sobressai em azul marítimo a epígrafe com a sua identidade: MATADOURO MUNICIPAL.”* (Peixoto, 1978) (figura 3)

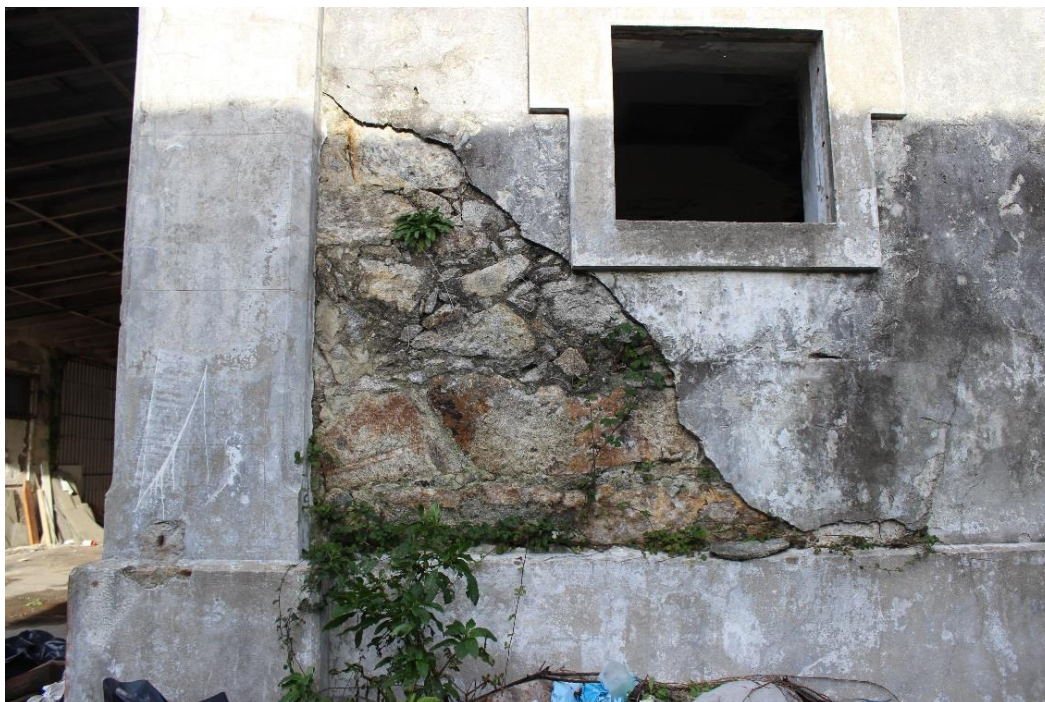
Figura 4 - Alvenaria ordinária (fachada lateral esquerda do Antigo Matadouro Municipal de Viana do Castelo)

Como se pode analisar na Figura 4, e de modo a garantir um bom funcionamento/travamento da alvenaria, foram introduzidas pedras de dimensões reduzidas nos intervalos das pedras de maior calibre. No entanto, (Branco, 1981) menciona que numa deficiente execução da alvenaria, a ligação argamassa/pedra, poderá levar ao destacamento do reboco. Este fenómeno acontece devido às diferentes capacidades de resistência às cargas aplicadas, fazendo com que as mesmas sejam transmitidas pontualmente através das saliências das pedras, o que leva à formação de fendas e deslocação dos diferentes materiais.

Este fenómeno relatado por (Branco, 1981), é evidente no edifício em análise. De registar que a extensa fissuração das argamassas de reboco se deve, muito provavelmente, a deslocamento do suporte de alvenaria de pedra granítica.

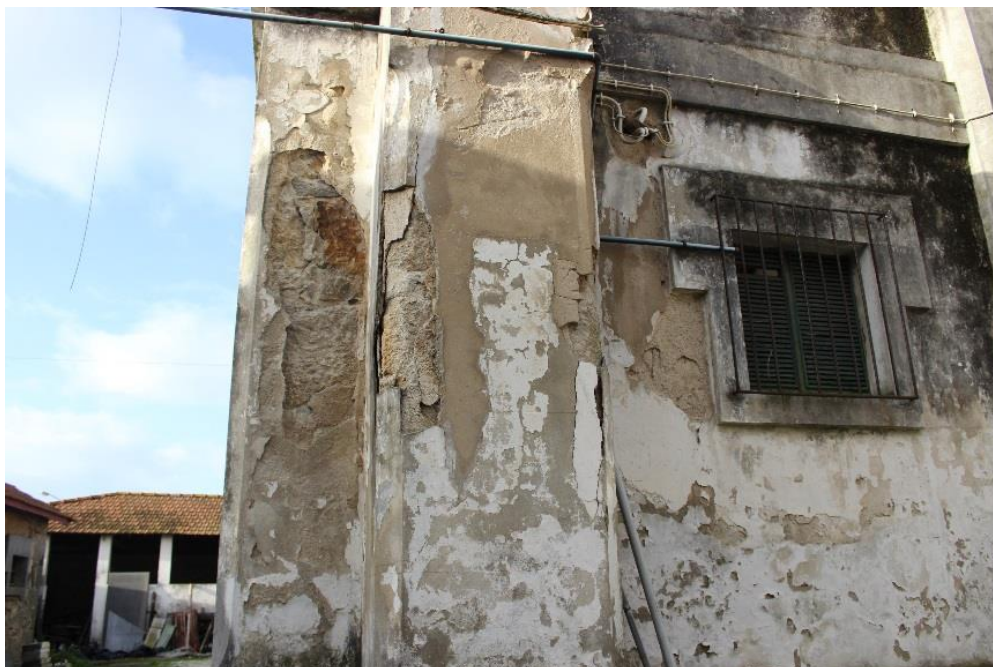
Quanto às camadas mais superficiais, camadas de acabamento e decoração, foram aplicados os mesmos materiais, no entanto, adotaram-se inertes de granulometria mais fina (figura 5).

Figura 5 - Apresentação das diferentes camadas de argamassa que revestem o paramento

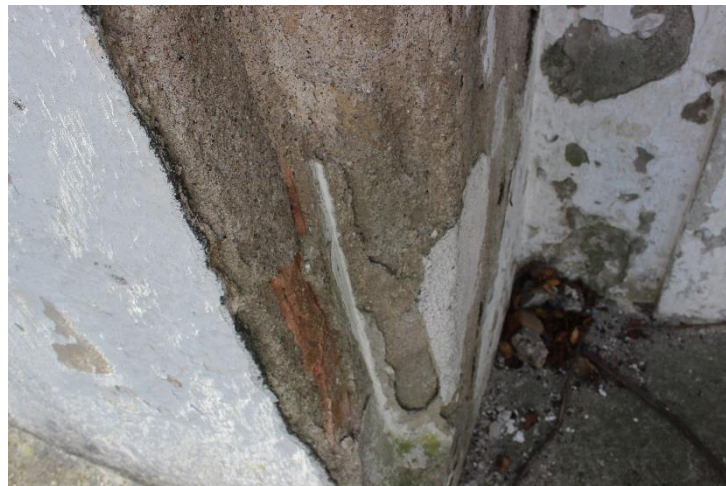
Figura 6 - Aplicação de telha cerâmica para estabilização da argamassa

No caso dos ornamentos que se apresentam na Fachada Principal e de modo a se conferir estabilidade e segurança da argamassa aplicada, foram usados pedaços fraturados de elementos cerâmicos (como a telha cerâmica) (figura 6).

A aplicação destes “cacos” entre camadas de argamassa conferiam à época a possibilidade de executar elementos arredondados nas bases dos pilares, como apresentado na figura 6.

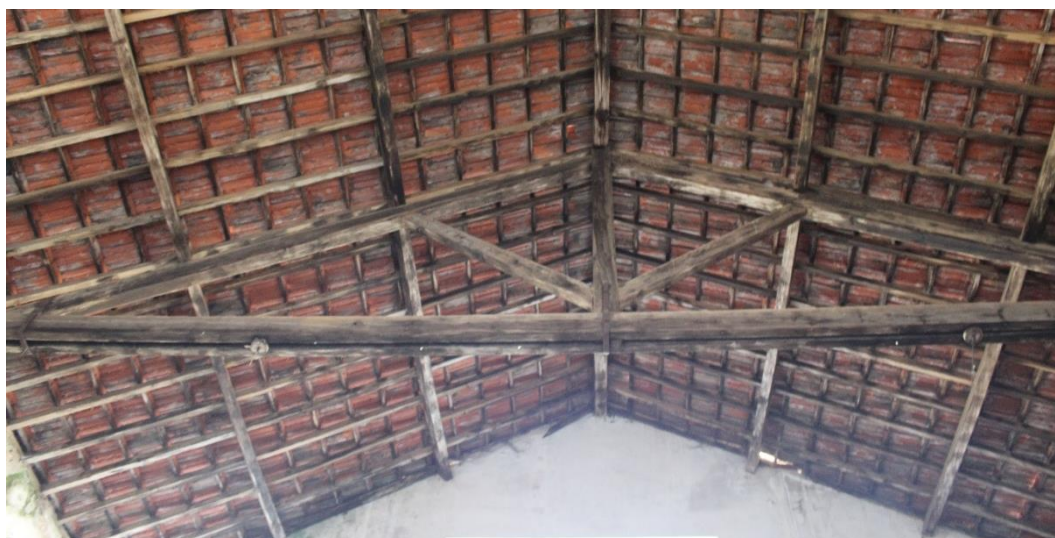
Figura 9 - Estrutura de Madeira do Antigo Matadouro

O modo como os diferentes elementos são amarrados entre si, tem evoluído ao longo dos tempos, procurando sempre uma solução ótima. No edifício em estudo e atendendo à época da construção, a ligação foi obtida através da pregagem (de pregos) entre os diferentes elementos de madeira que constituem a estrutura da cobertura. A quantidade de pregos utilizada é considerável atendendo que *“sendo baixo o valor da tensão de rotura da madeira ao corte, resulta daqui o elevado número de pregos necessários para evitar que estes rasguem a madeira.”* (Civil, 1988)

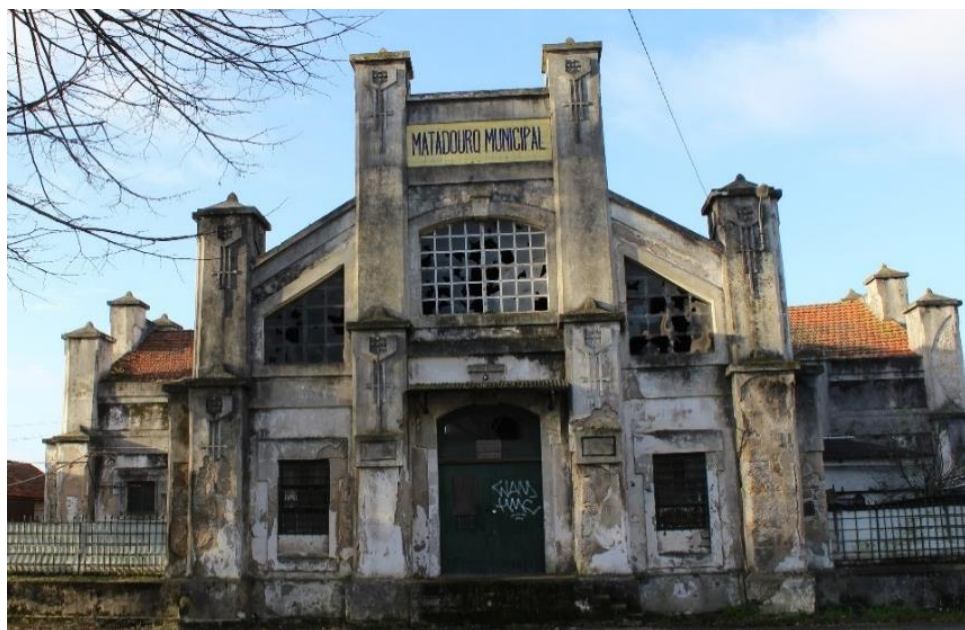
Figura 11 - Fachada Principal do Antigo Matadouro de Viana do Castelo (sem tubos de queda instalados)

No Edifício de Estudo, a drenagem das águas pluviais é garantida através da instalação de caleiras junto da platibanda que circunda parte da cobertura. De modo a minimizar o impacto estético, e analisando as figuras 11 e 12, percebe-se que houve a preocupação de não se projetarem tubos de queda na fachada principal do edifício. As pendentes da cobertura do edifício foram executadas de modo a garantir a drenagem das águas pluviais para as fachadas laterais. Os tubos de queda instalados à época foram executados em material metálico, cuja composição se desconhece, que encaminhavam as águas para caixas de visita instaladas à cota do solo.

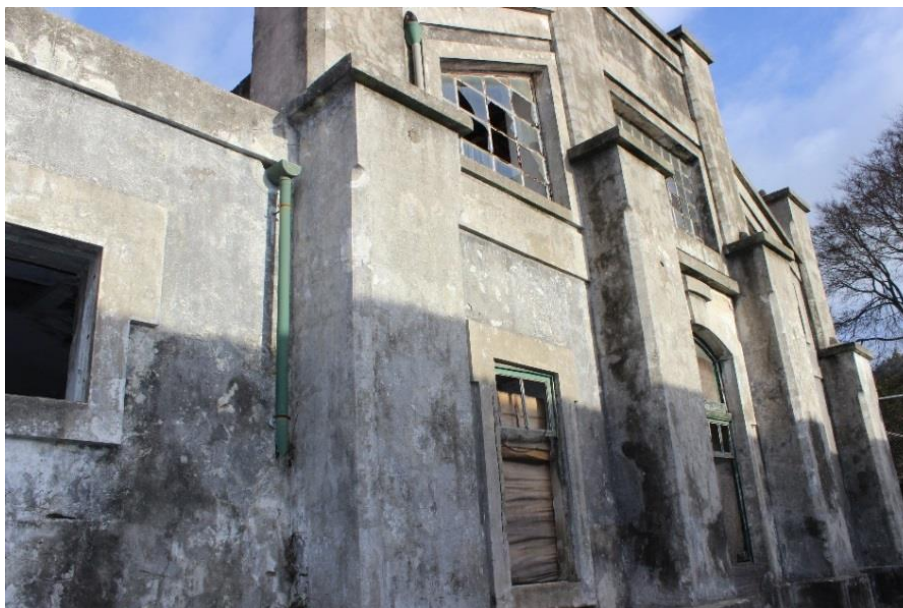
Figura 12 - Fachada Lateral do Antigo Matadouro de Viana do Castelo (com tubos de queda instalados)

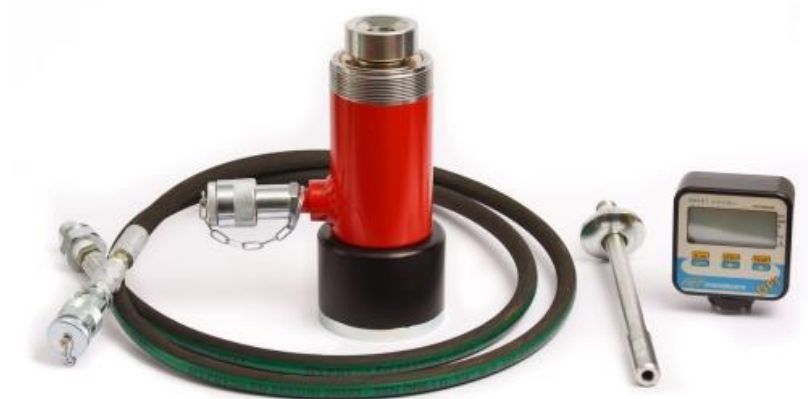
Figura 13 – Equipamento de Sistema Digital de Arrancamento do tipo Pull-Out, modelo “Kata” (J. Roma, Lda., 2016)

Este tipo de sistema (figura 13) aplica-se para avaliar a resistência do betão, sendo que *“(...) mede a força necessária para arrancar do betão uma placa de aço alargada na extremidade inserida no betão enquanto fresco” (...)*. O sistema do tipo “Kata”, apresenta-se em conformidade com a EN 12504-3, sendo *“(...) constituído por um conjunto de elementos, todos eles adequados para uso em condições extremas ambientais, estando por isso adequado para ensaios intensivos em trabalhos de campo. (...) as leituras são dadas por um módulo digital acoplado ao macaco hidráulico”*. (J. Roma, Lda., 2016)

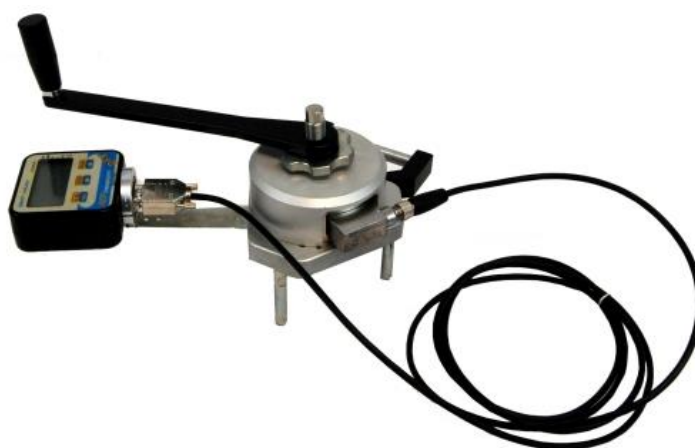
Figura 14 – Equipamento Medidor Digital Económico Pull-Off Tester (J. Roma, Lda., 2016)

O Medidor Digital Económico Pull-Off Tester (figura 14), é usado para determinar a resistência de aderência entre materiais diversos (betão, argamassa, cerâmicas). Este valor de aderência é obtido “(...) através do arrancamento de um disco metálico que é colado (...). É um sistema bastante simples de usar, fácil e rápido de instalar, num design compacto e robusto, concebido quer para trabalho de campo quer para ensaios em laboratório”.

Este equipamento, consiste num sistema digital, uma vez que “(...) a medida é feita por um módulo eletrónico, equipado com visor digital, instalado numa estrutura de suporte de alumínio (...)”. (J. Roma, Lda., 2016)

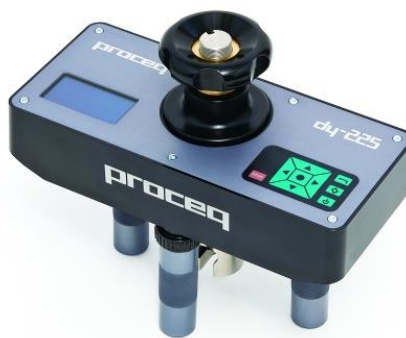
Figura 15 – Equipamento de Sistema Avançado de Teste de Arrancamento – Série DY – 2 (J. Roma, Lda., 2016)

Os aparelhos baseados neste sistema (figura 15), consistem em “(...) equipamentos automatizados que abrangem a gama completa de aplicações para ensaios de aderência e de diferenciam pela facilidade de operação e capacidade única de armazenar o registo completo de um ensaio”.

Outra particularidade destes equipamentos é o facto dos “(...) medidores da Série Dy-2 possuem um motor integrado e controlado que remove totalmente essa variável, disponibilizando assim um ensaio totalmente automatizado com taxa de carga constante”. (J. Roma, Lda., 2016)

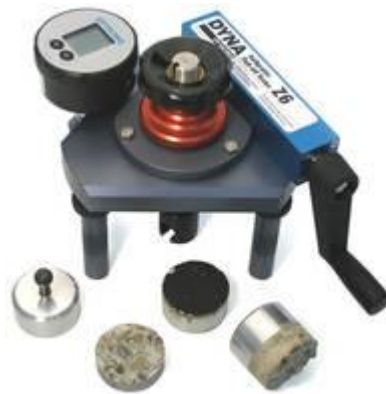
Figura 16 – Dinamómetro (Proceq, 2016)

O dinamómetro (figura 16), “(...) determina o poder de aderência em diferentes superfícies (...)”. Este equipamento é utilizado principalmente para determinar a força de aderência de revestimentos em estruturas de betão e a resistência à tração do próprio betão. Tem como principais características:

- “Manómetro digital integrado (...);
- Mobilidade de uso (...);
- Leveza e precisão;
- Independência de alimentação elétrica devido à facilidade de acionamento da manivela;
- Aumento de carga constante livre de arrancos;

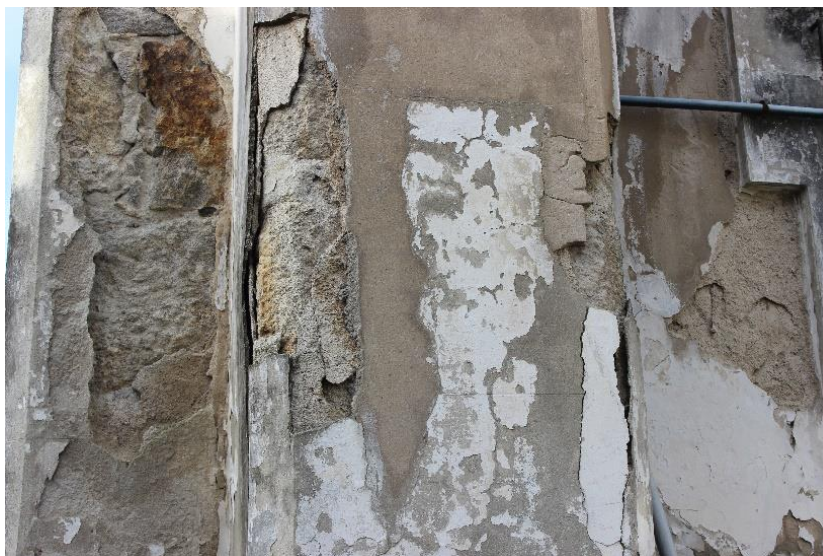
Figura 22 – Fachada onde se verifica o tipo de suporte executado (Matadouro Municipal de Viana do Castelo)

No Caso de Estudo, tratando-se de um suporte em alvenaria de pedra granítica aparelhada, as áreas de aderência são consideráveis, atendendo aos múltiplos pontos onde a argamassa e respetiva calda pode penetrar. (figura 28)

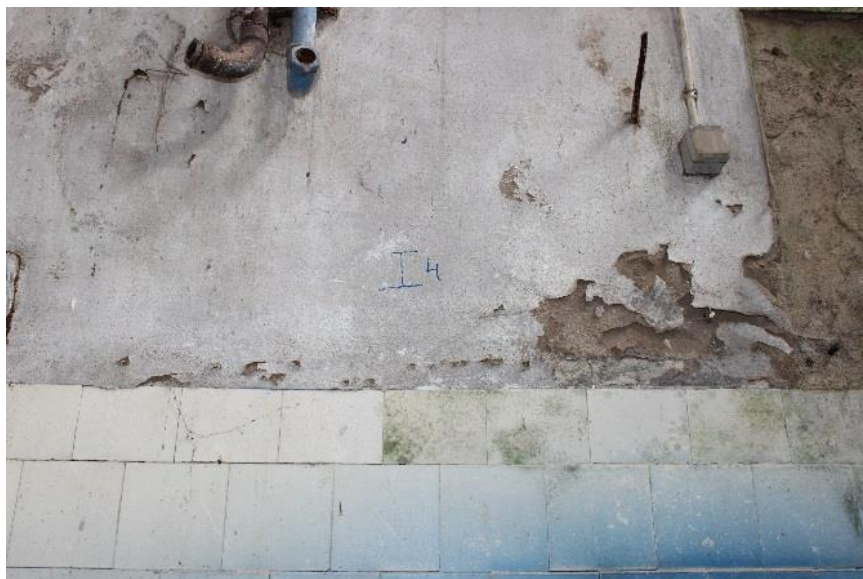
Figura 26 - Identificação de reboco a ensaiar I4 – Paramento Interior, ponto 4 (Matadouro Municipal de Viana do Castelo)

Inicialmente, foram identificadas todas as alvenarias onde se pretenderam efetuar os ensaios, através das siglas “I” e “E”, sendo que “I” indica que se trata de um paramento interior e “E” de um paramento exterior (figuras 32 e 33).

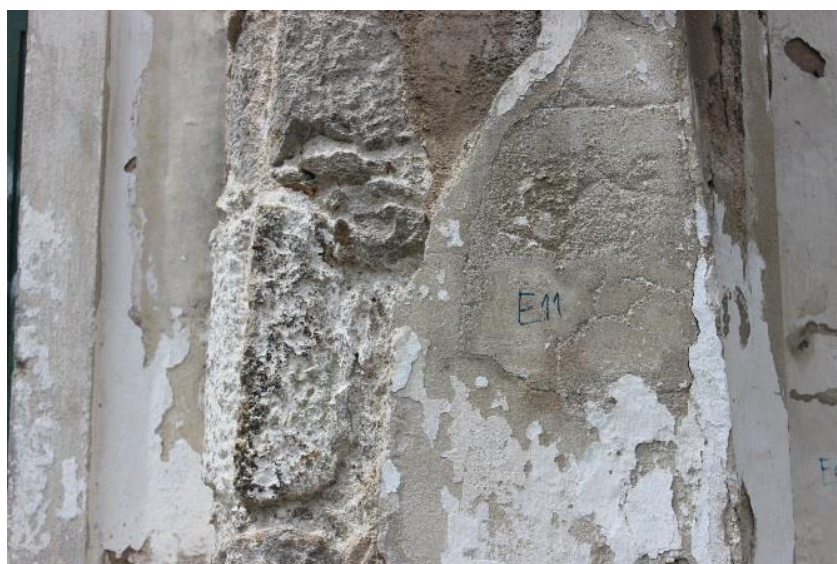
Figura 27 - Identificação de reboco a ensaiar E11 – Paramento Exterior, ponto 11 (Matadouro Municipal de Viana do Castelo)

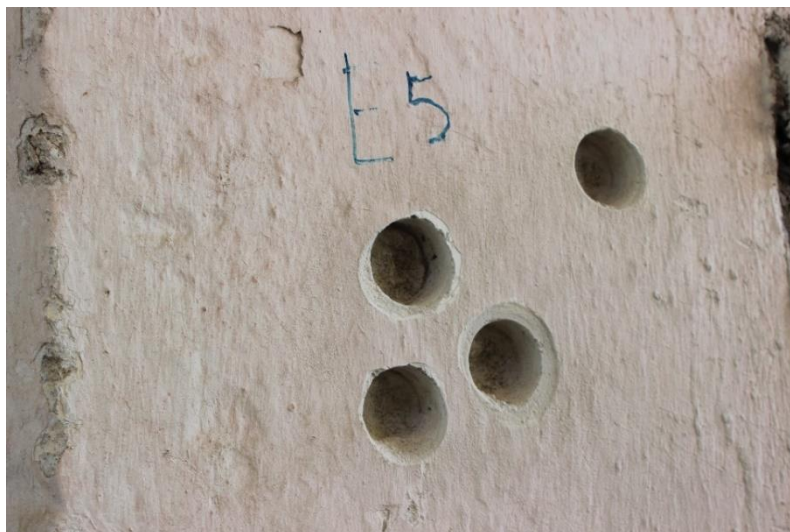
Com o decorrer dos ensaios chegou-se à conclusão que a aderência entre o reboco e o suporte era nula, sendo que aquando a realização dos furos, com o auxílio da carotadora, todo o reboco se desagregava. Este fenómeno ocorreu em diversos paramentos, quer exteriores, quer interiores, com mais ou menos exposição a fatores climáticos (figuras 34; 35 e 36).

Figura 28 - Destacamento do reboco aquando a perfuração (Paramento Exterior, ponto 5)

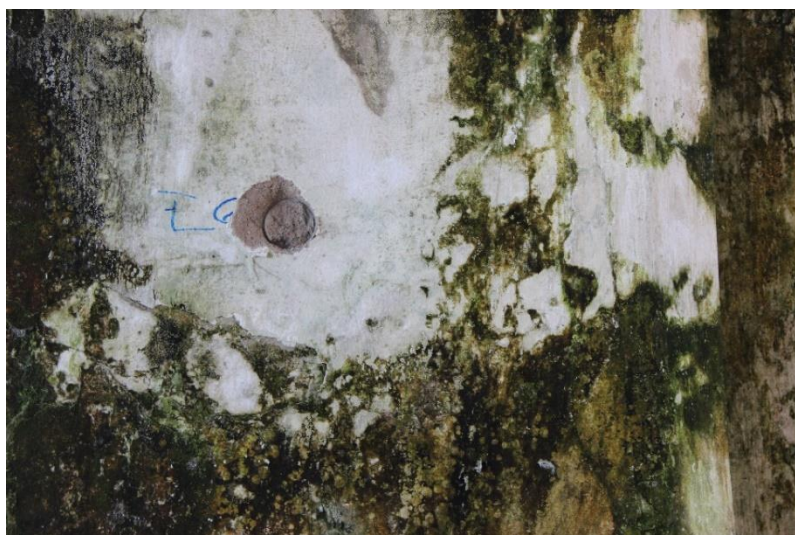
Figura 29 - Destacamento do reboco aquando a perfuração (Paramento Exterior, ponto 6)

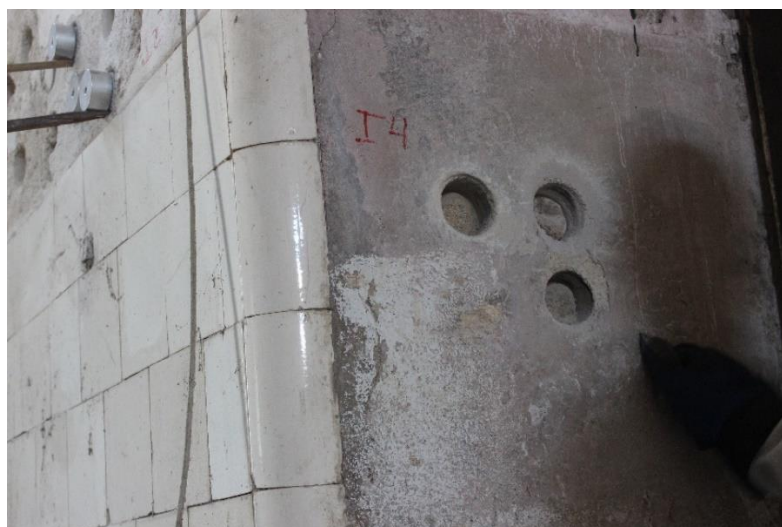
Figura 30 - Destacamento do reboco aquando a perfuração (Paramento Interior, ponto 4)

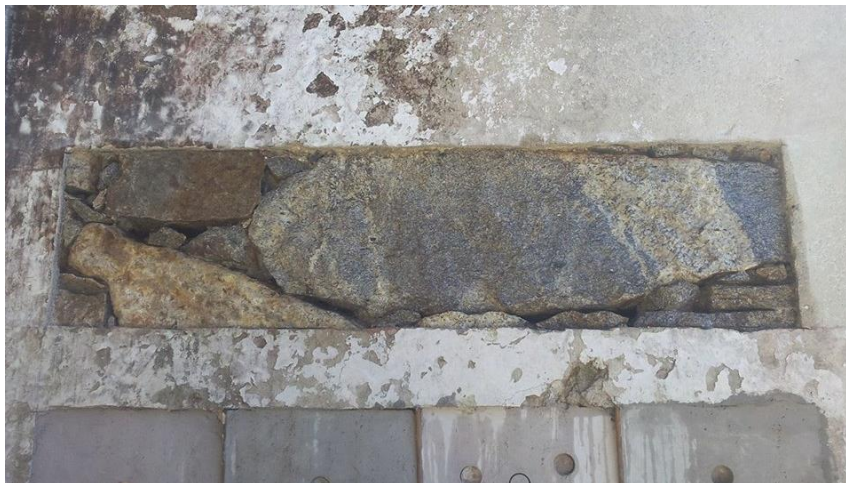
Optou-se por executar as juntas de enchimento entre os blocos graníticos que formam o paramento em causa. A argamassa aplicada, foi a mesma que se utilizou para execução da camada de chapisco (figura 38).

Figura 31 - Zona de ensaio exterior 2.1 (Matadouro Municipal de Viana do Castelo)

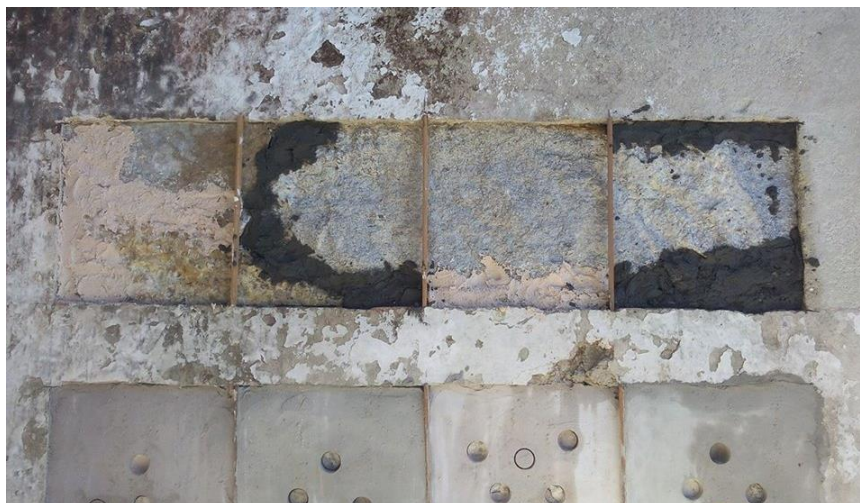
Figura 32 – Execução das juntas de enchimento na Zona de ensaio exterior 2.1 (Matadouro Municipal de Viana do Castelo)

Durante a realização dos ensaios de arrancamento, verificou-se que numa das zonas de ensaio, os resultados obtidos não eram conclusivos nem coerentes com os resultados obtidos nas restantes zonas, visto que na maioria dos ensaios, aquando a colocação do equipamento de arrancamento se dava o destacamento da pastilha metálica. Desta forma, surgiu a necessidade de replanear o plano inicialmente previsto. Assim, optou-se por voltar a preparar uma zona de ensaio, no mesmo paramento, de forma a voltarem a ser efetuados ensaios de arrancamento, tendo em consideração as mesmas características e espaços temporais (figura 37).

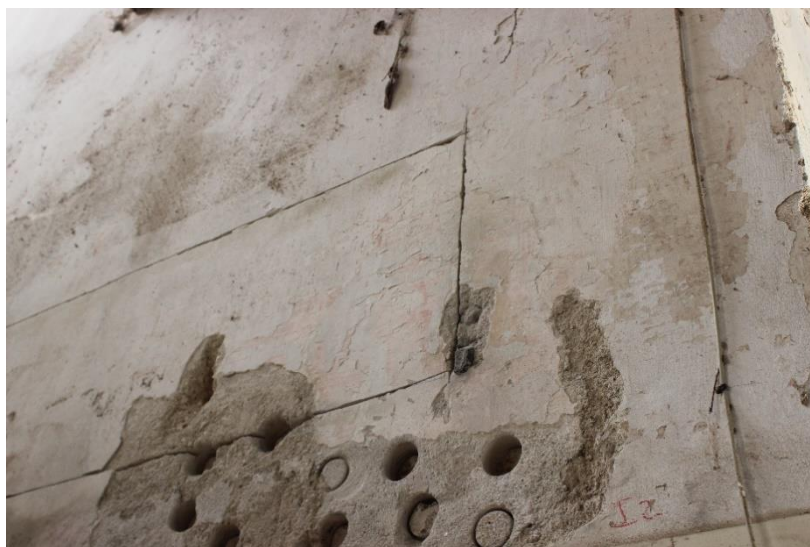
De seguida, com auxílio de uma rebarbadora. Delimitou-se a área de reboco a retirar, por forma a criar um bom enquadramento e não danificar o paramento em redor (figura 41).

Figura 35 – Delimitação das áreas de ensaios (Matadouro Municipal de Viana do Castelo)

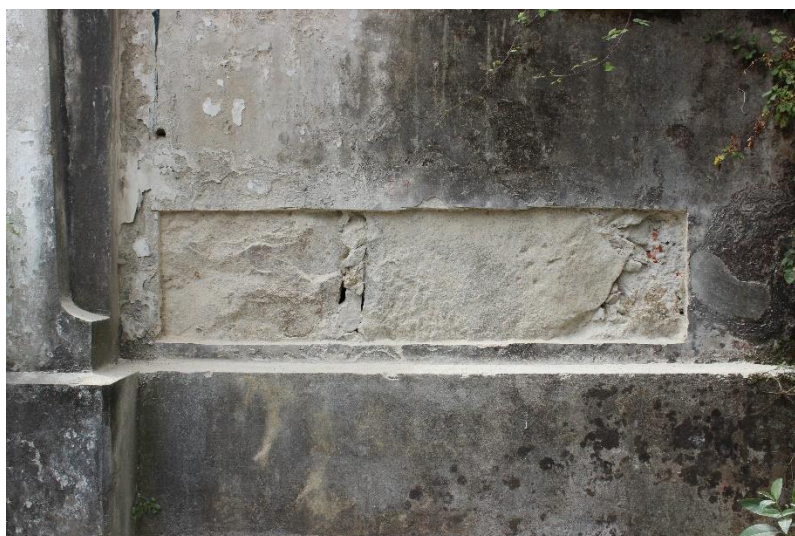
Figura 38 - Zona de ensaio exterior 1 (Matadouro Municipal de Viana do Castelo)

Com a conclusão da etapa anteriormente descrita, foram iniciados os trabalhos de picagem e remoção do reboco existente de forma a alcançar o suporte, sendo este escovado e limpo com o objetivo de remover elementos que estavam instáveis, bem como retirar possíveis impurezas que dificultassem a adesão do futuro chapisco e/ou reboco (figuras 42; 43; 44; 45).

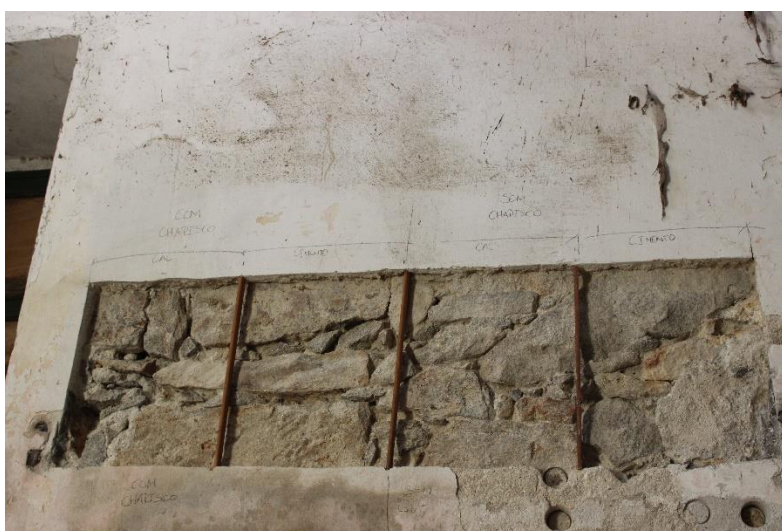
De forma a fragmentar a área de ensaio destinada a cada tipo de material, foi aplicado ripado de madeira, como representa a figura 46.

Figura 40 – Divisão da área de ensaio (Zona de ensaio interior 1)

Como planeado e apresentado anteriormente, na figura 39, em parte da área de ensaio foi aplicado chapisco. Consoante posterior execução de reboco de cal ou cimento, foram executados chapiscos tipo “Weber.Cal.Chapisco” e “Weber.Prim.Chapisco”, respetivamente. A figura 47, representa precisamente o modo de divisão da área de ensaios, bem como o aspeto da mesma após a execução da camada de chapisco.

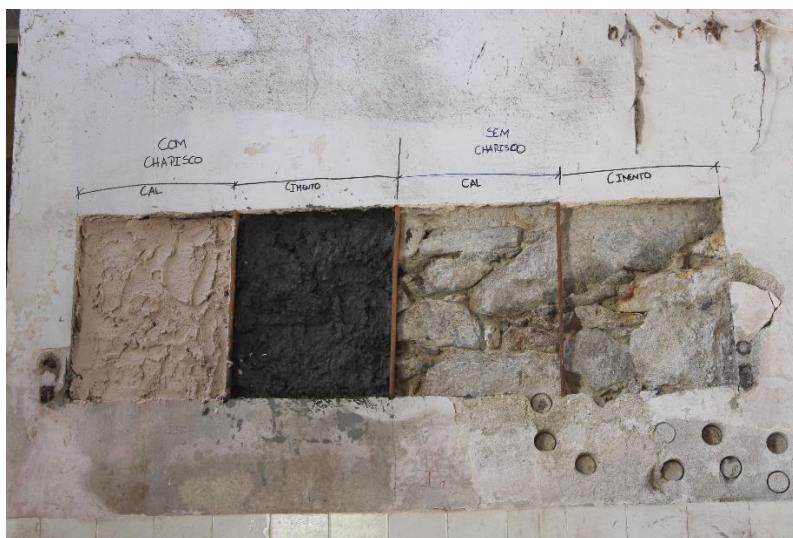
Figura 41 – Execução de chapisco (Zona de ensaio interior 1)

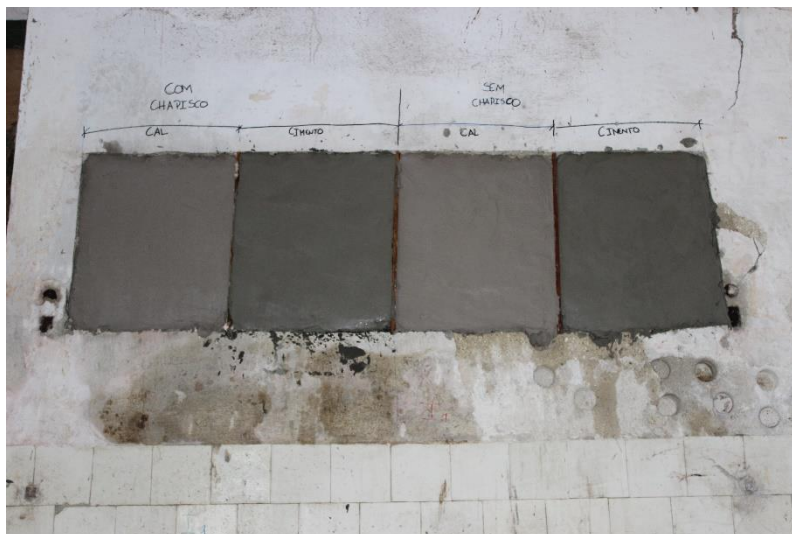
Figura 42 – Aspeto final da área de ensaio após execução do reboco (Zona de ensaio interior 1)

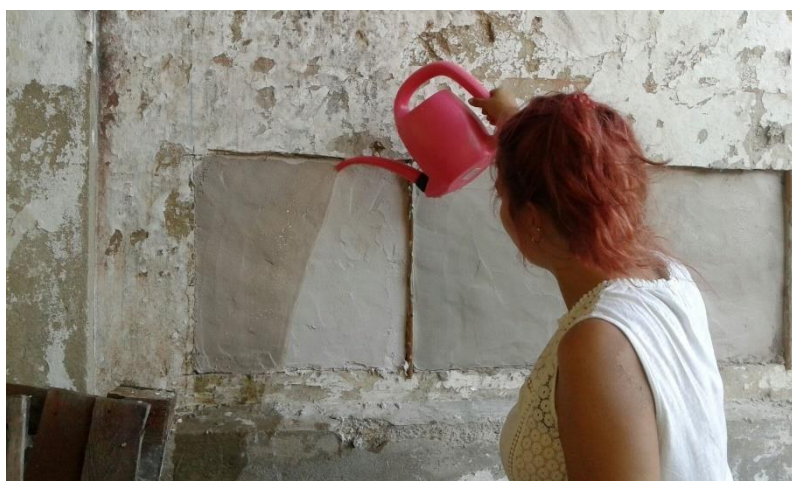
Este processo foi efetuado durante oito dias, ao final da tarde de modo a evitar possíveis choques térmicos (atendendo que a execução das áreas de ensaio se procedeu em dias com temperaturas elevadas).

Figura 43 – Humidificação das áreas de ensaio (Zona de ensaio exterior 2)

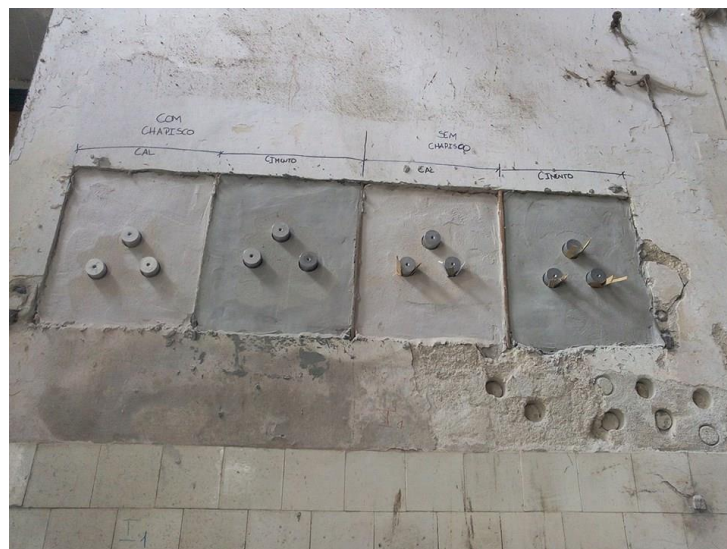
Figura 45 – Aspeto final da zona de ensaio com as pastilhas metálicas coladas (Zona de ensaio interior 1)

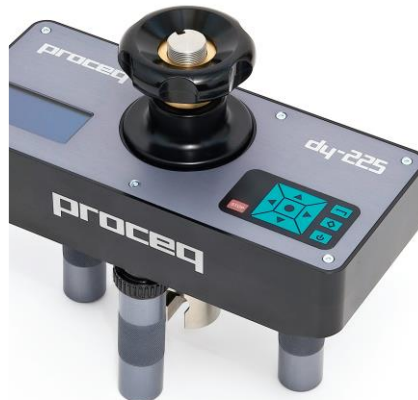
Figura 46 – Máquina de ensaio de aderência tipo Proceq, família DY-2 (SA, 2013)

A máquina de ensaio de aderência Proceq DY-2, é conforme referido em (SA, 2013), um equipamento normalizado segundo as normas em vigor e calibrado de acordo com o EN ISSO 7500-1 classe 1. Este equipamento foi desenvolvido “para funcionar de acordo com os diversos padrões de ensaio de aderência. Ele permite que o usuário especifique uma taxa de carga e disponibiliza um display gráfico (...) da taxa de carga alcançada durante o ensaio. (...). Usualmente os parâmetros chave do ensaio são:

A realização de ensaios de arrancamento pressupõe a utilização de uma máquina de ensaio de aderência do tipo Proceq, família DY-2 (figura 52).

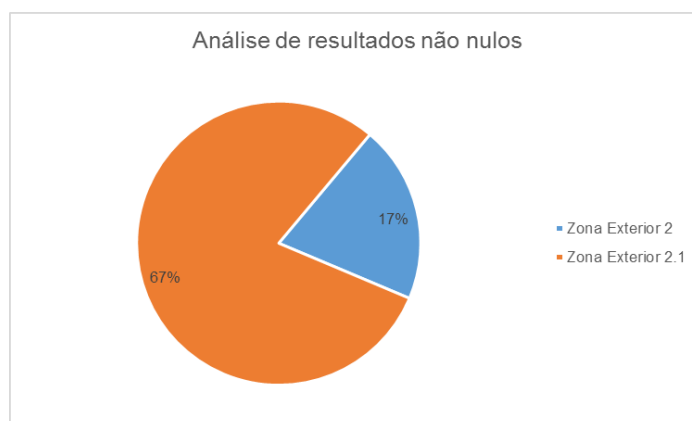
Este fator climatérico ajuda a perceber o motivo pela qual os primeiros ensaios efetuados não tiveram sucesso (gráfico 10).

Gráfico 10 – Análise de resultados não nulos

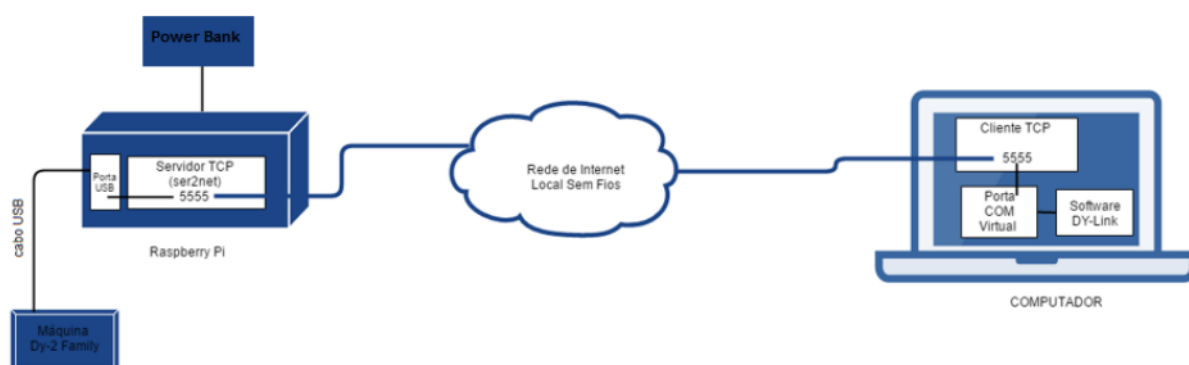
“No sentido de ligar a interface série da máquina a um servidor foi pensada a utilização de um minicomputador com sistema operativo linux, o Raspberry Pi, que permitirá implementar o servidor TCP/IP, estabelecer conexão a uma rede wireless e como possui uma porta USB, utilizá-la para ligar o cabo que acompanha a máquina (...).” (figura 54)

Figura 48 – Esquema representativo das ligações da solução proposta para a implementação do Sistema (Machado, 2016)

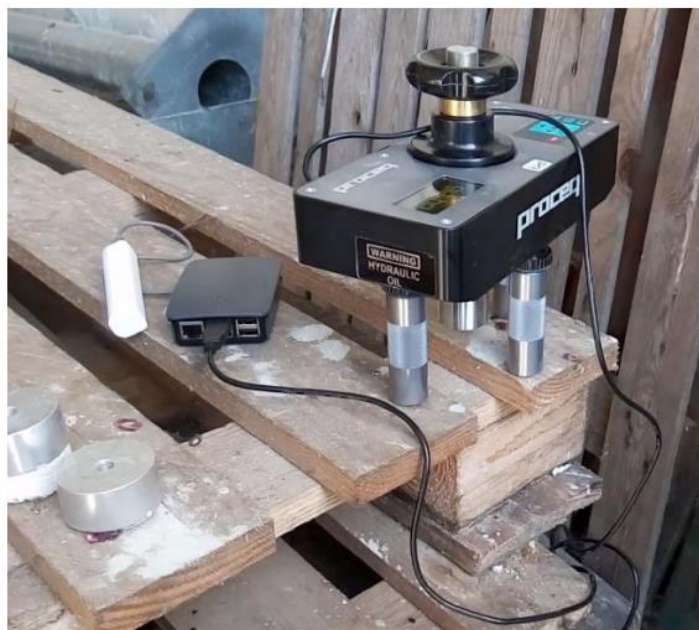
Numa primeira fase “(...) procedeu-se à montagem do sistema. Para isso utilizou-se um Smartphone como ponto de acesso para criar a rede local e efetuou-se a ligação do computador a essa rede. A seguir, alimentou-se o Raspberry Pi utilizando a power bank e procedeu-se à ligação física entre a porta USB do raspberry e a porta série da máquina (...)”. (figura 55) (Machado, 2016)

Figura 49 – Ligação física entre a Máquina de estes e o Raspberry Pi (Machado, 2016)
